Motore tipo G3616

serial number BLB00176

manutenzione tipo: revisione generale presso O.S.M.

Vercelli 11/08/2014
Officina Specializzata Motori

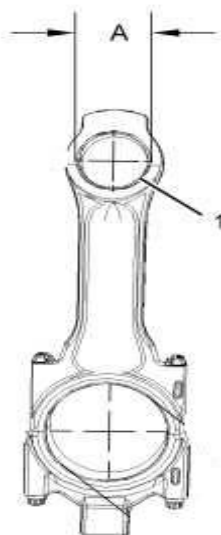
ALBERO MOTORE: MISURE IMBIELLAGGI:

-cilindro 1	215.990mm
-cilindro 2	215.980mm
-cilindro 3	215.990mm
-cilindro 4	216.000mm
-cilindro 5	215.990mm
-cilindro 6	216.000mm
-cilindro 7	216.000mm
-cilindro 8	215.990mm

-cilindro 9	216.000mm
-cilindro 10	215.980mm
-cilindro 11	215.990mm
-cilindro 12	216.000mm
-cilindro 13	215.990mm
-cilindro 14	216.000mm
-cilindro 15	215.980mm

-cilindro 16 215.975mm

-SPECIFICA CATERPILLAR:

nuovo albero 216.000mm +/- 0.025mm (MISURA B)

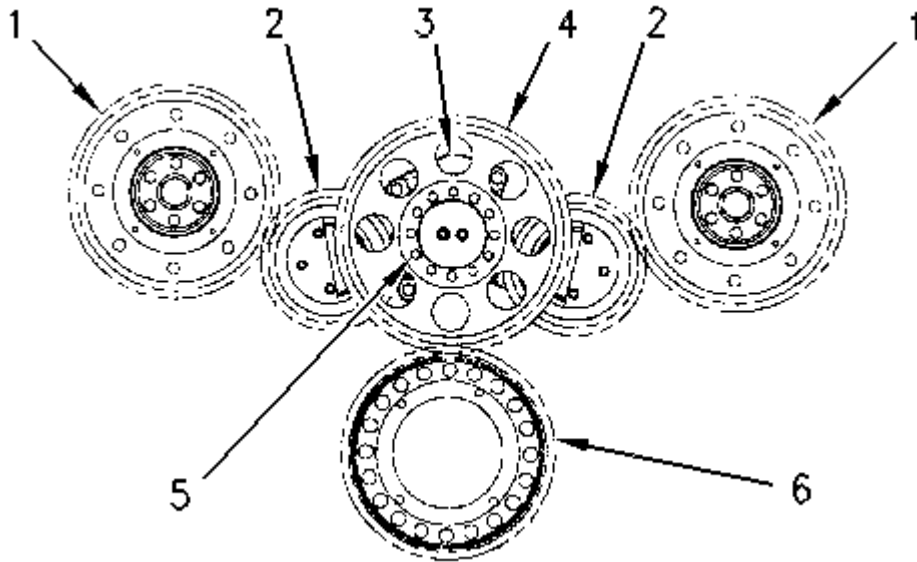
-non sono state rimosse le casse distribuzione ingranaggi, ne anteriore ne posteriore ma è stata fatta ispezione visiva aprendo le portelle sugli accoppiamenti degli stessi ingranaggi e misurando il gioco tra gli stessi, risultati poi in specifica CAT.

- Gioco tra ingranaggio albero bancata dispari e folle 0.55mm (tra 1 e 2)
- Gioco tra ingranaggio albero bancata dispari e folle 0.65mm
- specifica CAT: tolleranza da 0.160mm a 0.795mm
- gioco tra ingranaggio folle lato dispari e gruppo folle 0.430mm
- gioco tra ingranaggio folle lato pari e gruppo folle 0.520..
- specifica CAT: tolleranza da 0.067mm a 0.778mm
- gioco tra ingranaggio di rinvio centrale(5) e ingranaggio albero motore(6) 0.730mm
- specifica CAT: tolleranza da 0.216mm a 0.949mm
